REGIONE EMILIA-ROMAGNA
EMERGENZA SISMA 2012
PROVINCIA DI MODENA
COMUNE DI MIRANDOLA

**PROGETTO PER LA REALIZZAZIONE DELLA NUOVA SCUOLA MUSICA (E.P.T. III) LOTTO N. 3 -
COMUNE DI MIRANDOLA (MO) - VIA ENRICO FERMI**

COLLAUDO STATICO

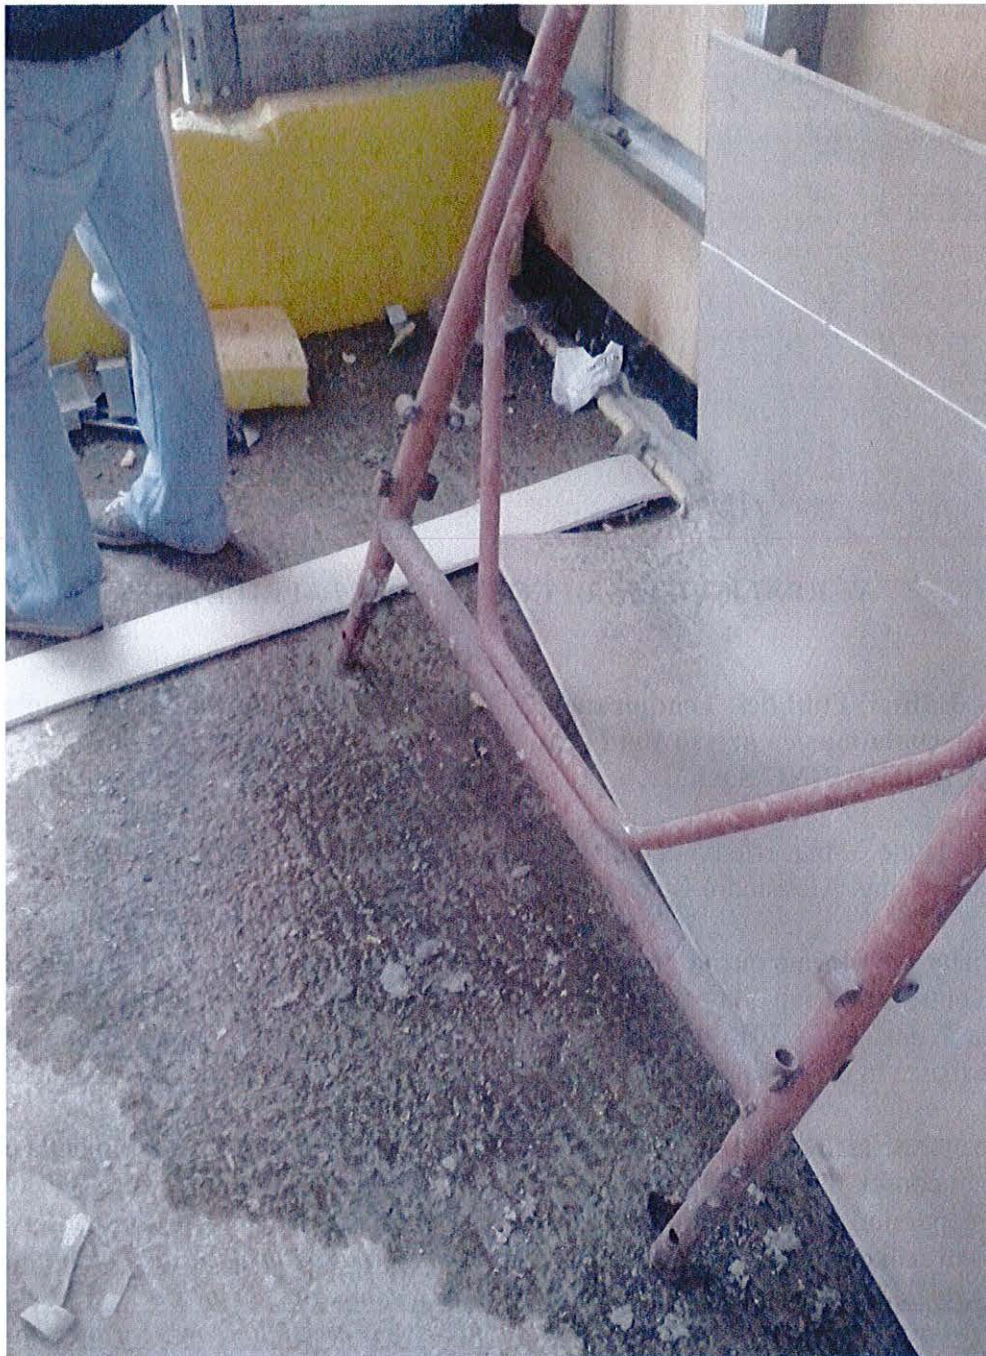
foto nr.1

Preso inoltre atto della presenza di infiltrazione di acqua in alcune zone all'interno della costruzione e dello stato di conservazioni di alcune parti strutturali (vedasi foto nr.1, nr 2 e nr.3) e che allo stato attuale non è possibile visivamente valutare in maniera compiuta lo stato di conservazione dei materiali posati dalla ditta PI.CA. Holding **si prescrive, prima della posa del cappotto esterno, di concordare con lo scrivente Collaudatore Statico una campagna di prove in sito sui materiali lignei e le relative connessioni per verificarne il permanere delle loro caratteristiche fisico-meccaniche al fine del collaudo statico.**

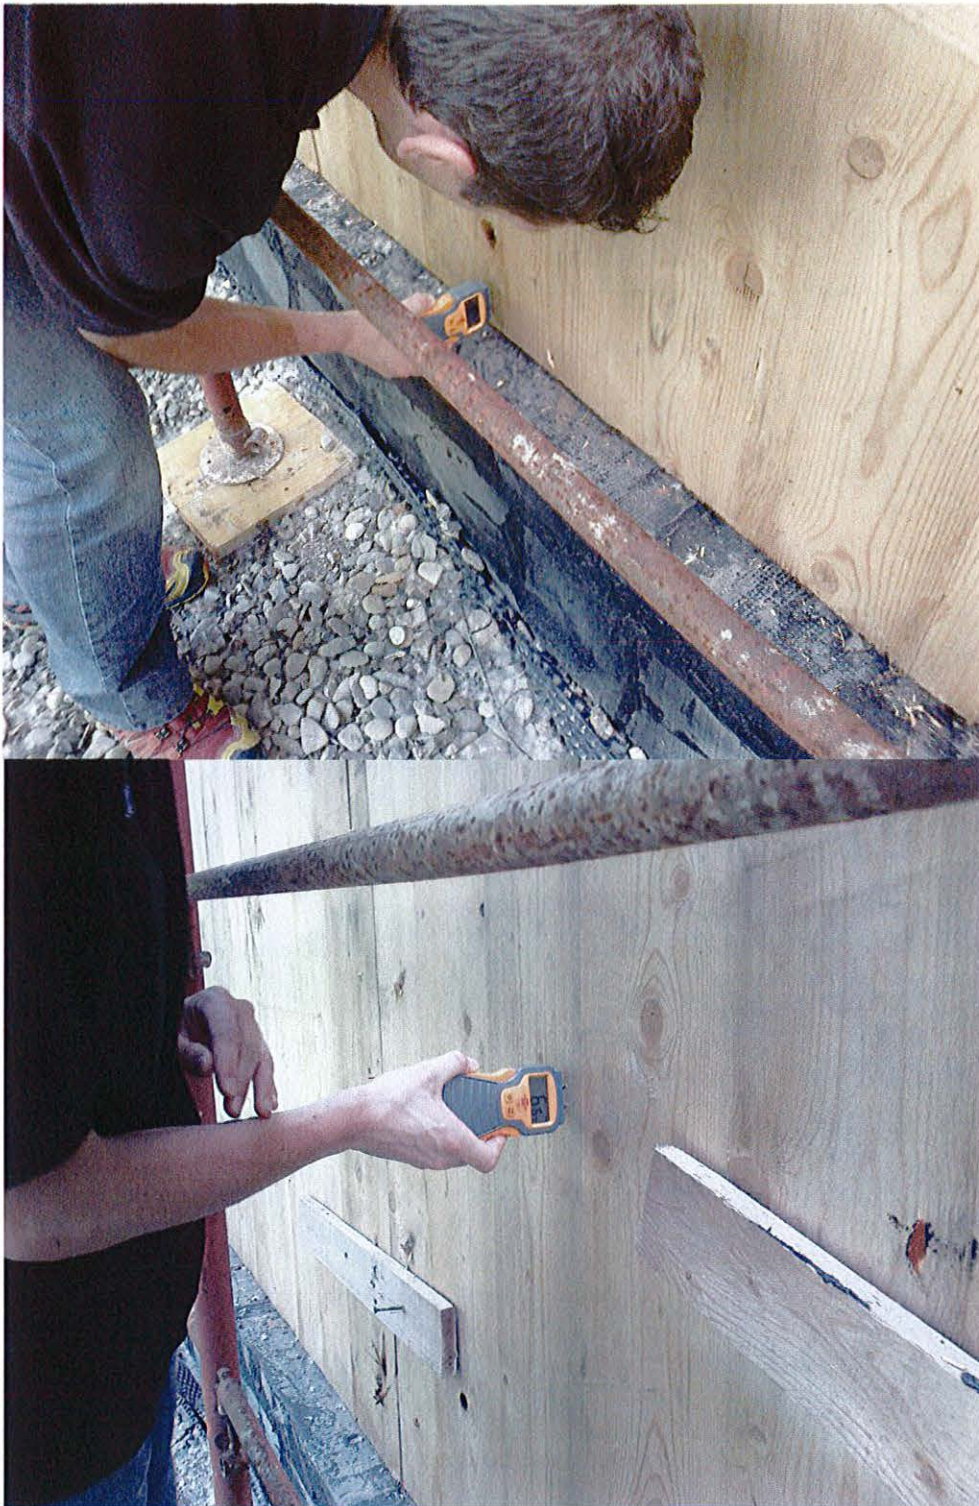
foto nr.1 - misure d'umidità

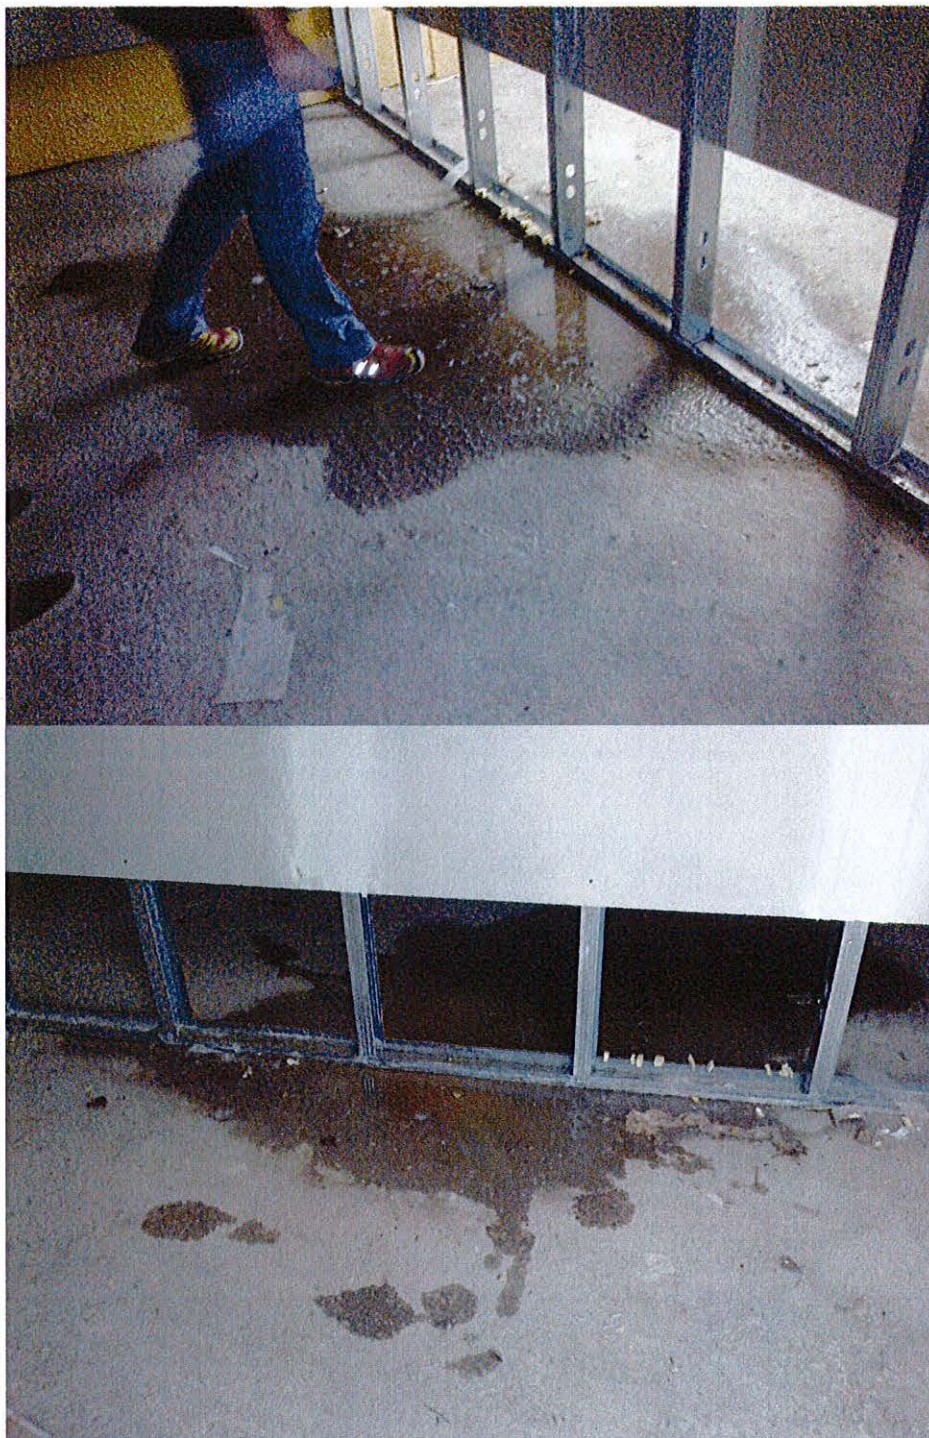
foto nr.2 - presenza ristagno d'acqua stanza zona nord

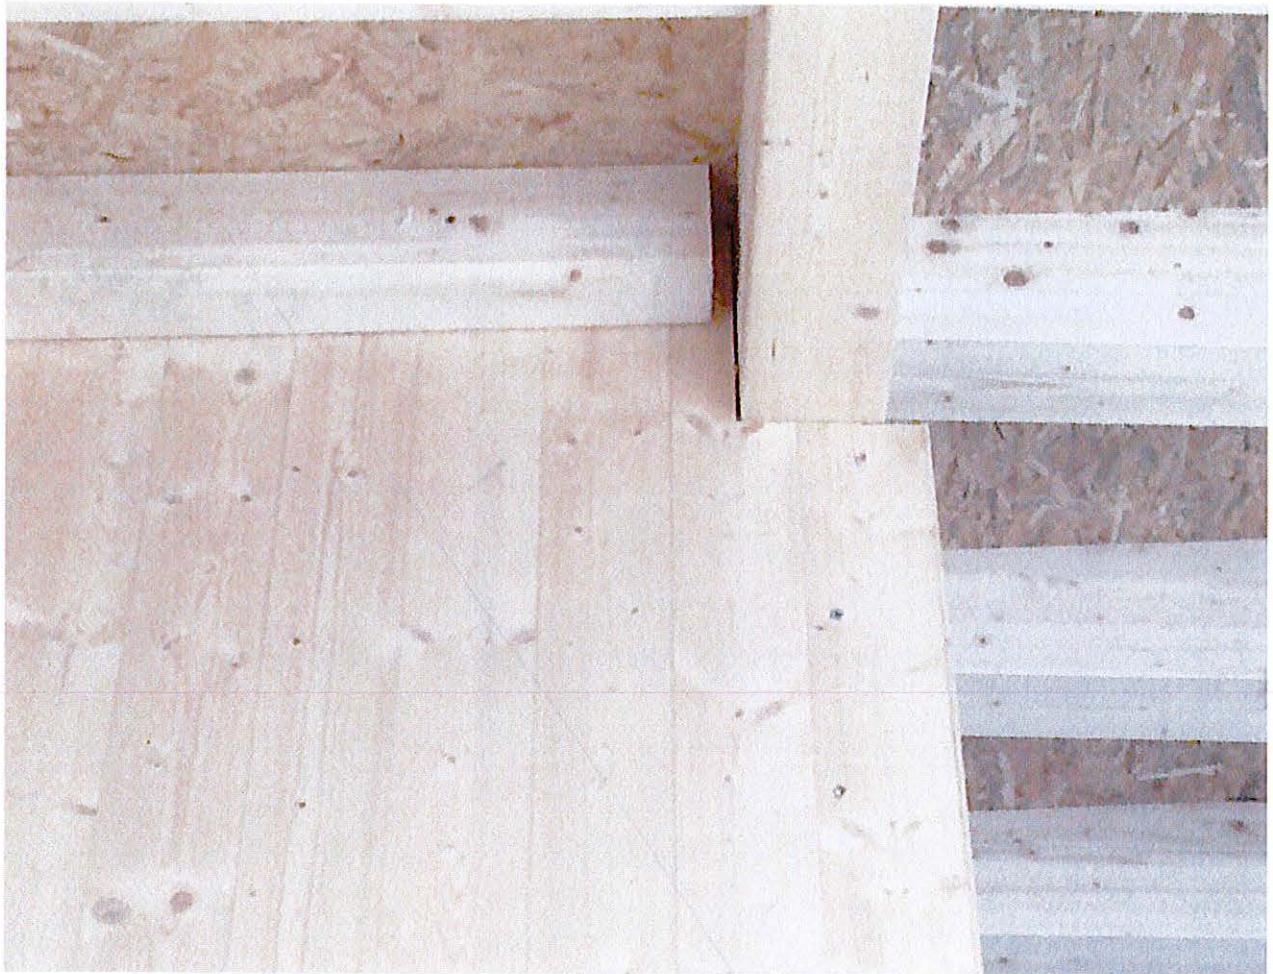
che i pannelli in legno non hanno subito alcun danno sostanziale e pertanto risultano idonei per le funzioni per le quali sono state installate. Sempre in sede di sopralluogo è stata segnalata la necessità di provvedere con il raffittimento delle viti nel travetto ausiliare di bordo nella stanza nord dell'edificio.

foto nr.3 - mancanza raffittimento viti del travetto ausiliario

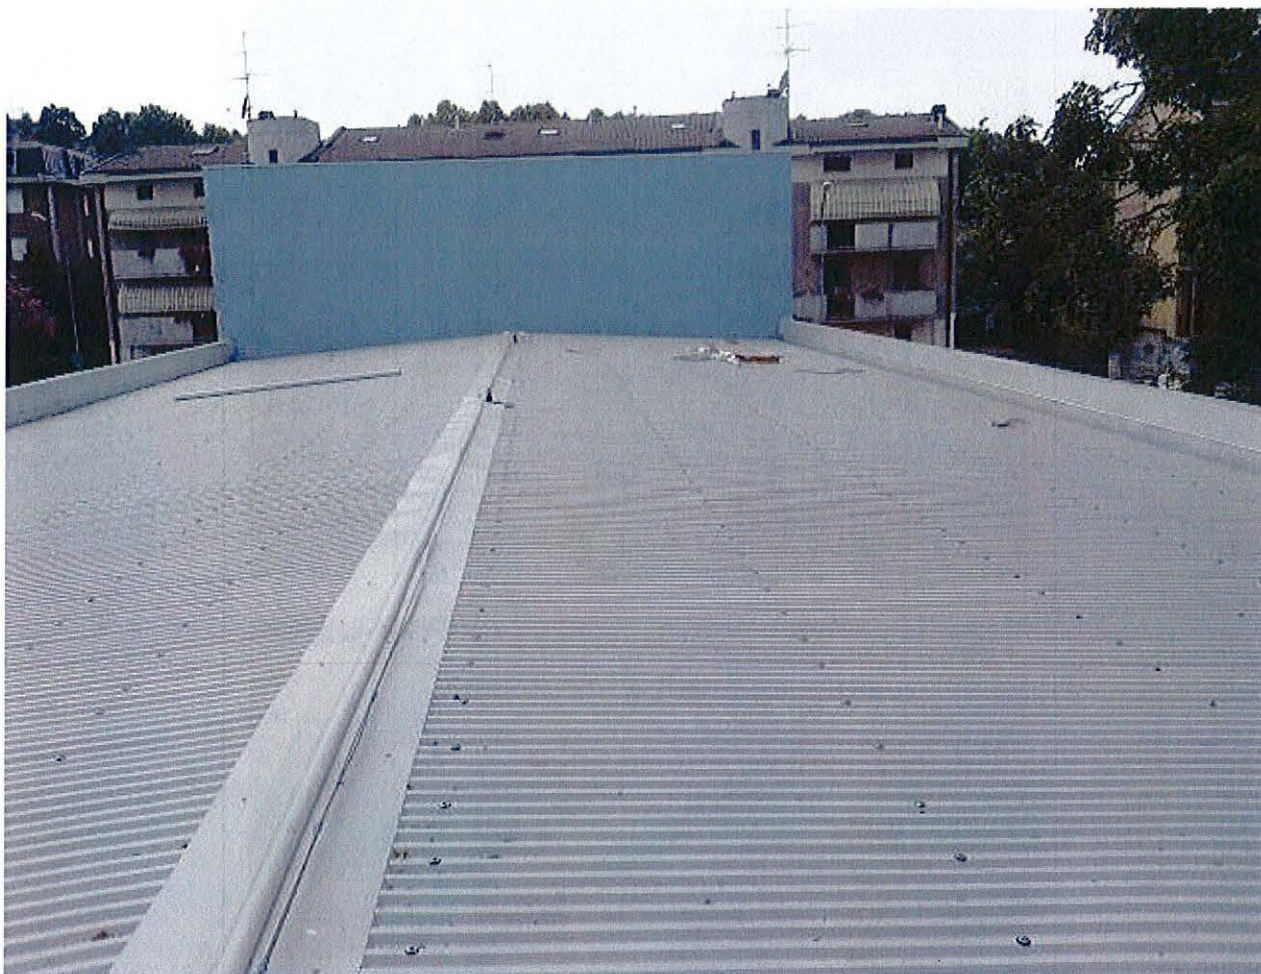
1. Sono stati riscontrati sollevamenti anomali del "carter" del colmo di copertura, che il Costruttore ha assicurato di verificare al più presto il passo delle viti di fissaggio al fine di evitare possibili fenomeni di infiltrazione (foto nr.1);
2. Si richiede di verificare il fissaggio della parete in cartongesso nella stanza a nord dell'edificio (foto nr.2)

foto nr.1 - carter del colmo del tetto da verificare

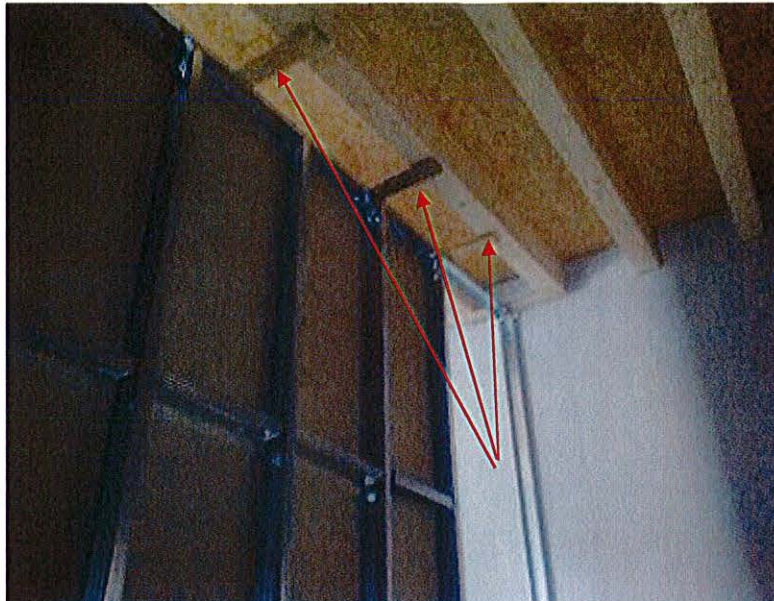
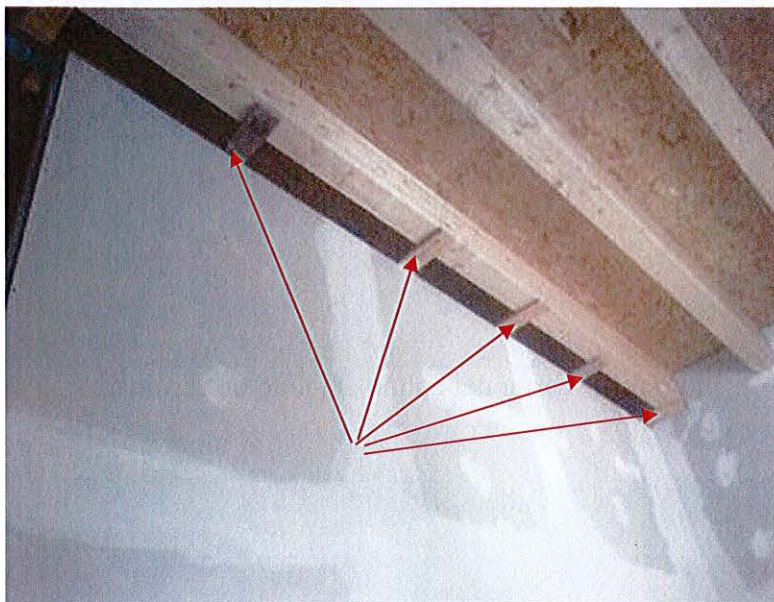
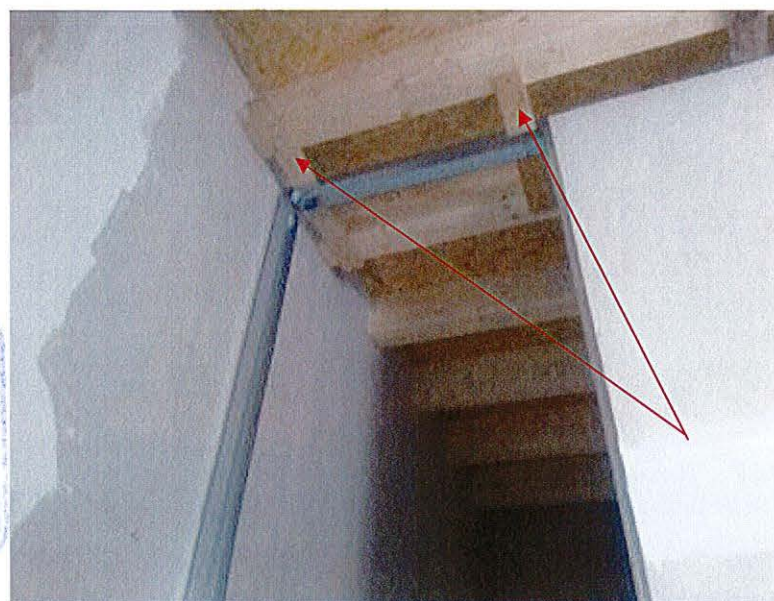
foto nr.2 - verifica fissaggio parete in cartongesso stanza zona nord
