**SCHEDA PER LA RILEVAZIONE DELLA PRESENZA DI  
AMIANTO TRA LE MACERIE**

**POS\_CA\_18**

SAN POSSIDONIO

Guerzoni Luigi

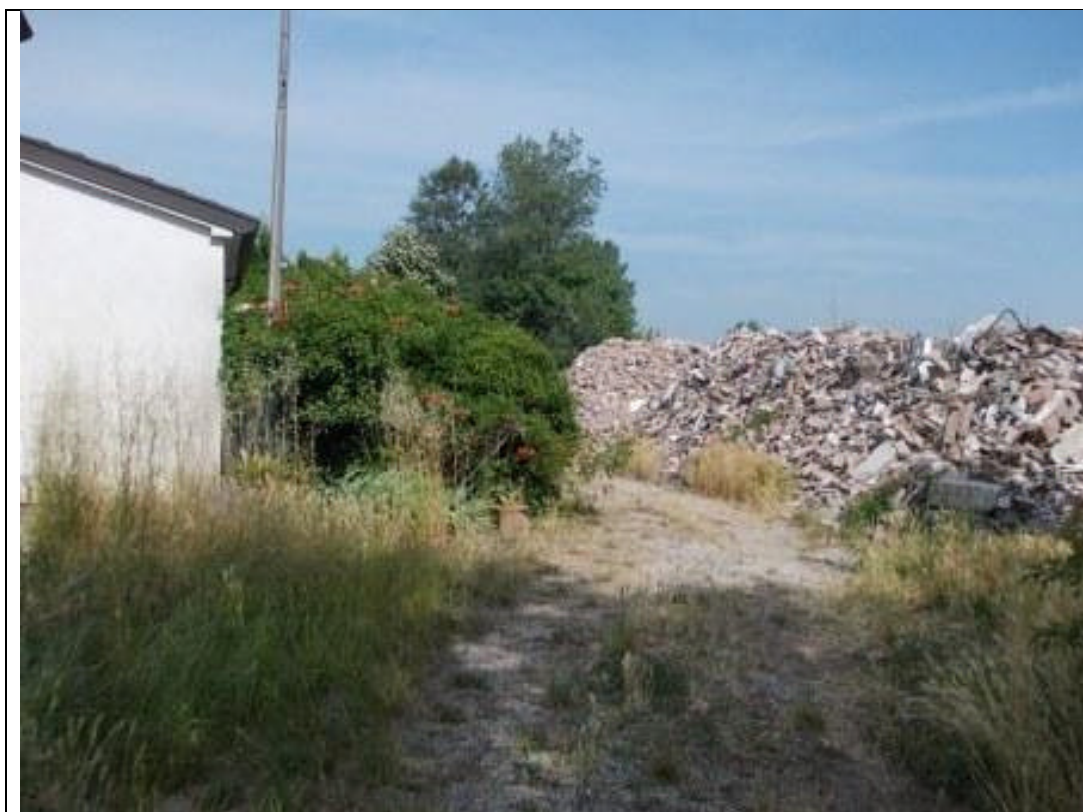
POS CA 18 (1)

Non si rileva la presenza di amianto tra le macerie. L'amianto presente è solo sulla copertura dei garages ma risulta intatto.
