SCHEDA PER LA RILEVAZIONE DELLA PRESENZA DI AMIANTO TRA LE MACERIE

MIR_CA_15

MIRANDOLA

Stefanini Marta

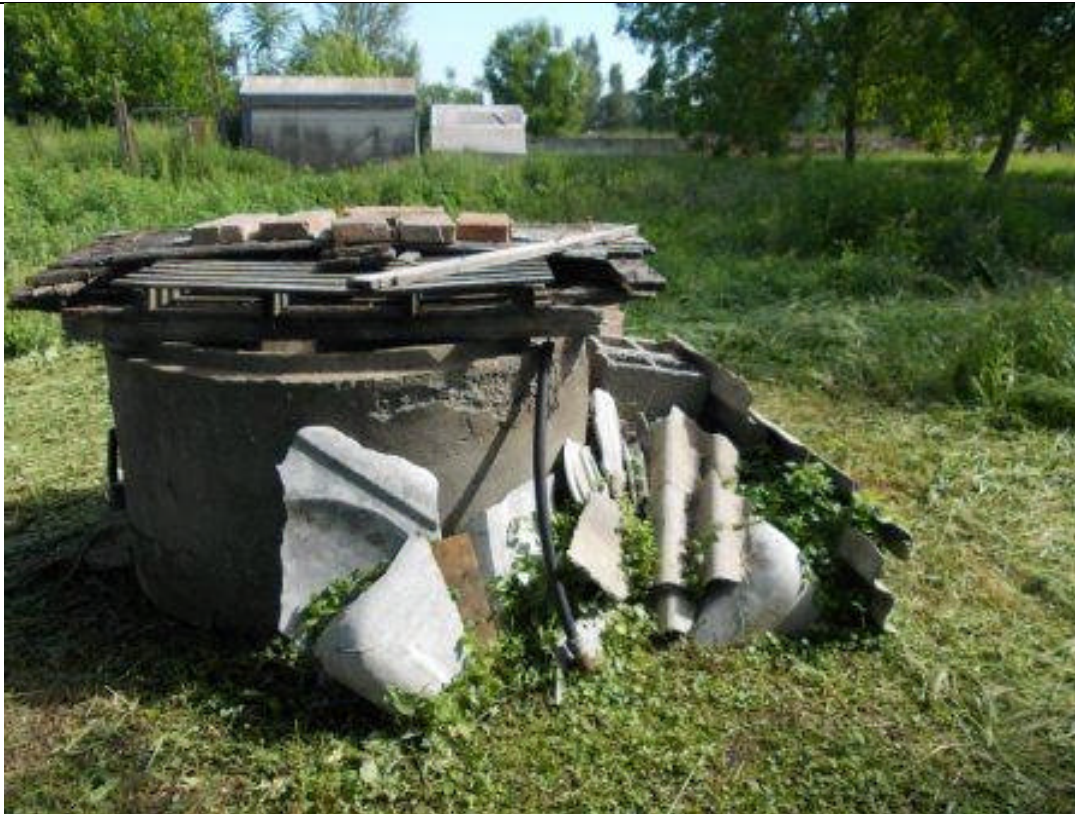
MIR CA 15 (1)

Nell'area sono presenti lastre di amianto, una cisterna con all'interno vari frammenti ed è presente un ricovero attrezzi con la copertura con la copertura danneggiata e varie lastre rotte all'interno, strutture pericolante
