# MIR\_CA\_38

**SCHEDA PER LA RILEVAZIONE DELLA PRESENZA DI  
AMIANTO TRA LE MACERIE**

MIR\_CA\_38

Baraldi Marisa

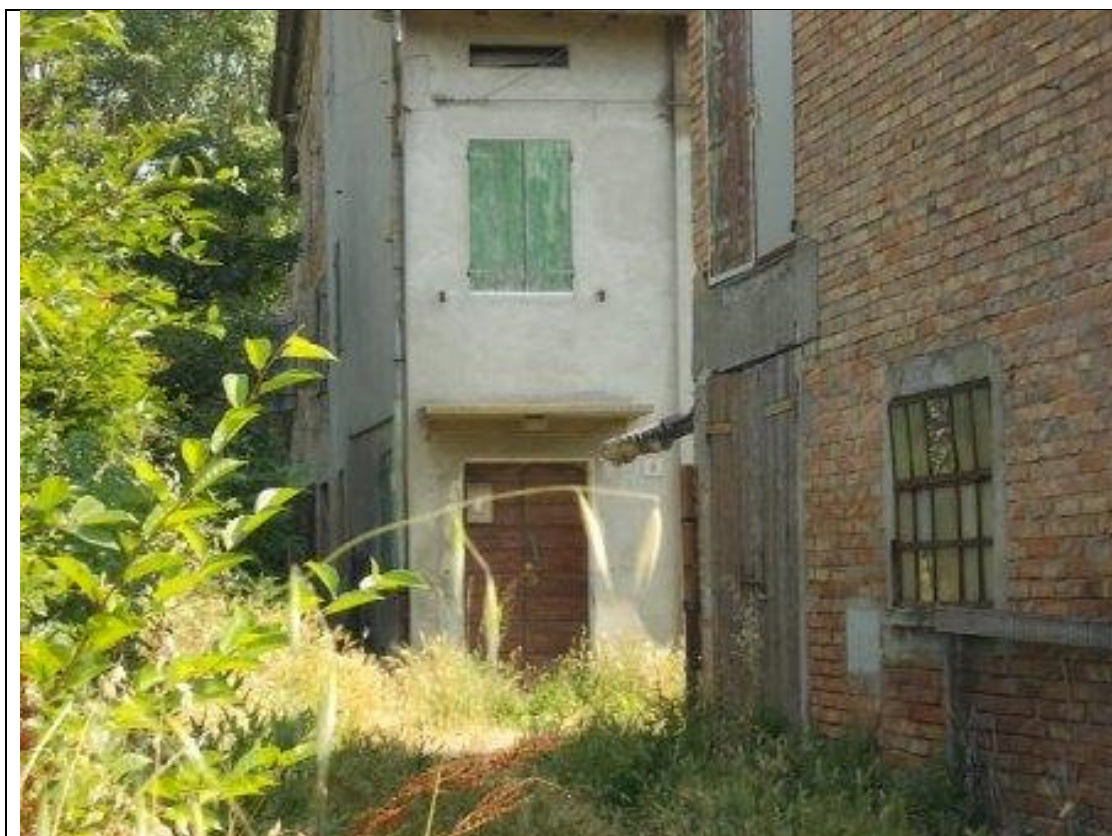
MIR CA 38 (1)

Edificio da demolire con tettoia di 2,00 mq di c.a. ancora in copertura, non danneggiato.
