**SCHEDA PER LA RILEVAZIONE DELLA PRESENZA DI
AMIANTO TRA LE MACERIE**

MIR_CA_20

MIRANDOLA

Vincenzi Dilva

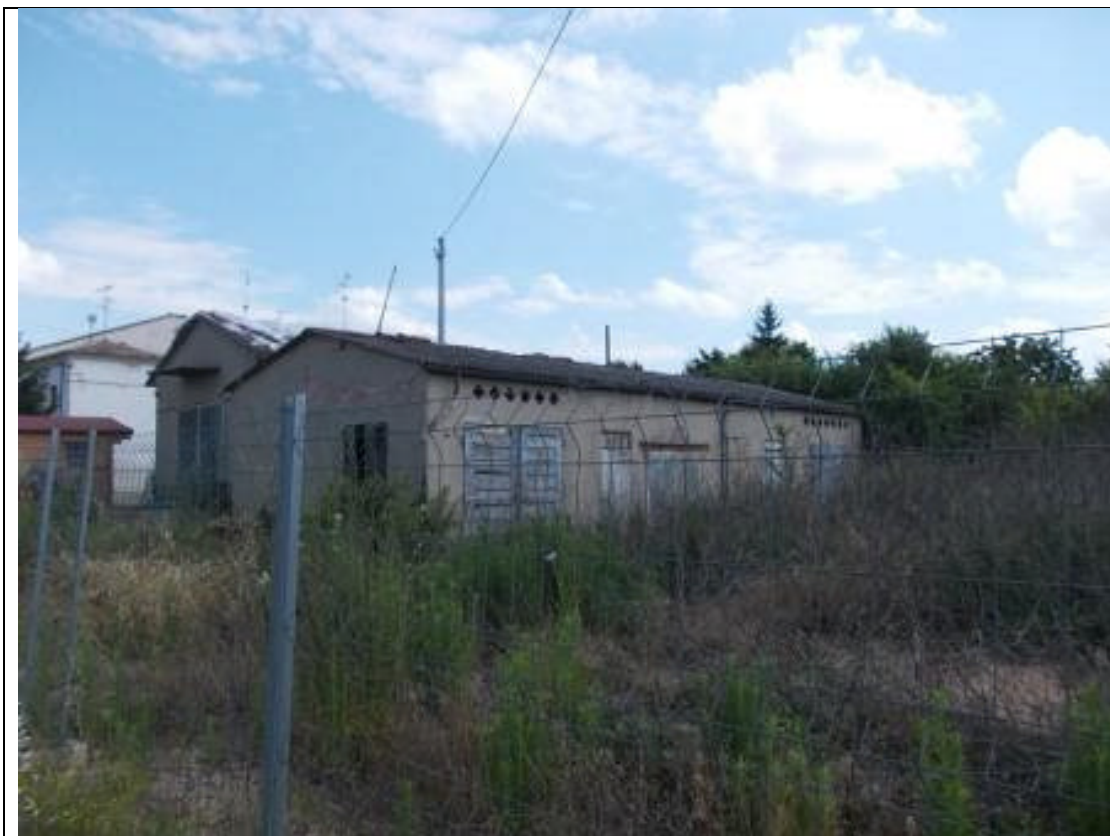
MIR CA 20 (1)

Circa mq 80 di copertura di un garaga, le lastre sono intatte, il fabbricato è in attesa di demolizione.
