<p align="center"><b>SCHEDA PER LA RILEVAZIONE DELLA PRESENZA DI AMIANTO TRA LE MACERIE</b></p>	
---	--

RAV\_CA\_01

04/07/2014

RAVARINO

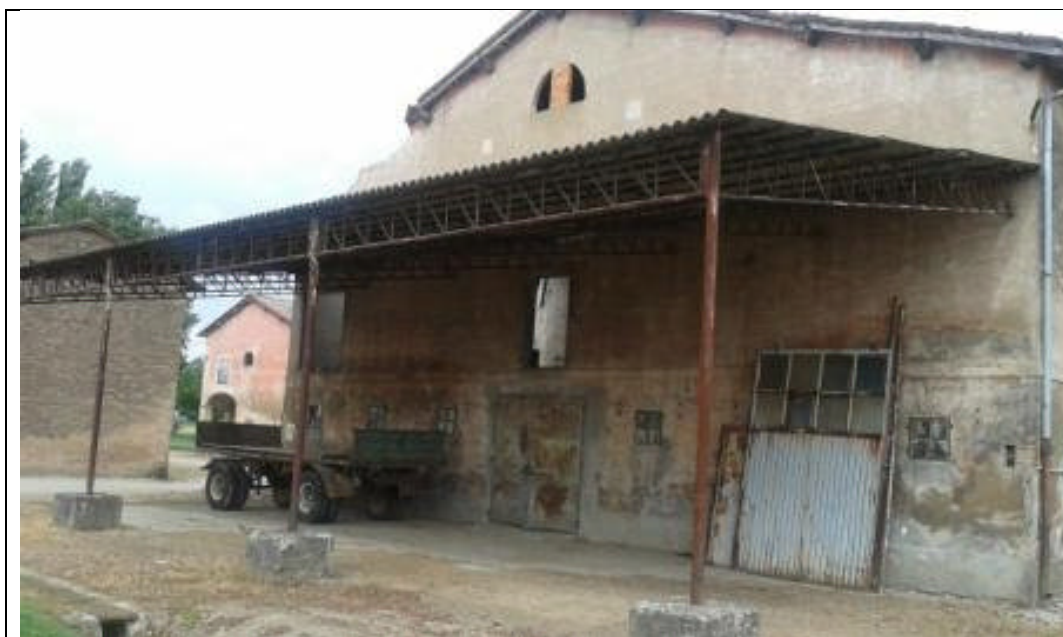
RAV CA  
01.tettoia 1.jpg

Le tettoie presentano, in alcuni punti, copertura danneggiata
