# MIR\_CA\_33

**SCHEDA PER LA RILEVAZIONE DELLA PRESENZA DI  
AMIANTO TRA LE MACERIE**

MIRANDOLA

Cavazza Daniele

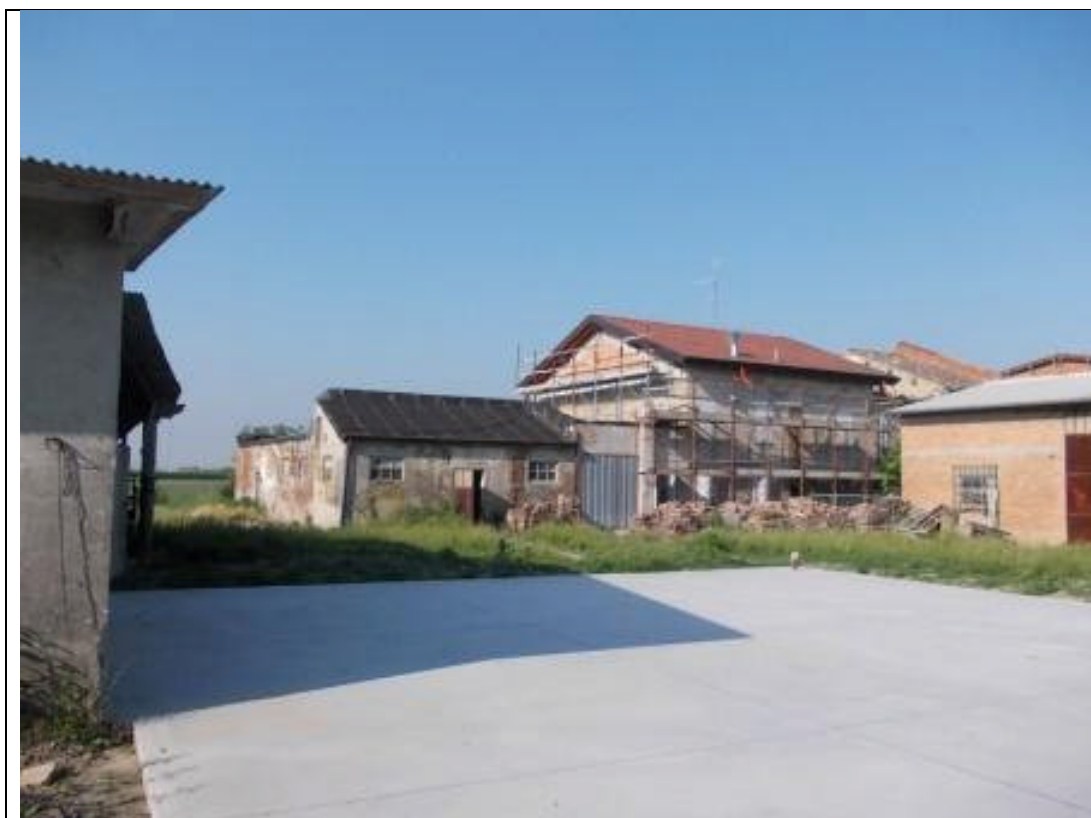
MIR CA 33 (1)

Vi sono lastre sopra ad un bancale e lastre appoggiate al muro. Saranno spostate perché inizia la costruzione di un capannone e diventerebbero irraggiungibili. Da verificare se è in corso procedura Sfinge.
