**SCHEDA PER LA RILEVAZIONE DELLA PRESENZA DI
AMIANTO TRA LE MACERIE**

CAV_CA_02

CAVEZZO

Tampellini Franca

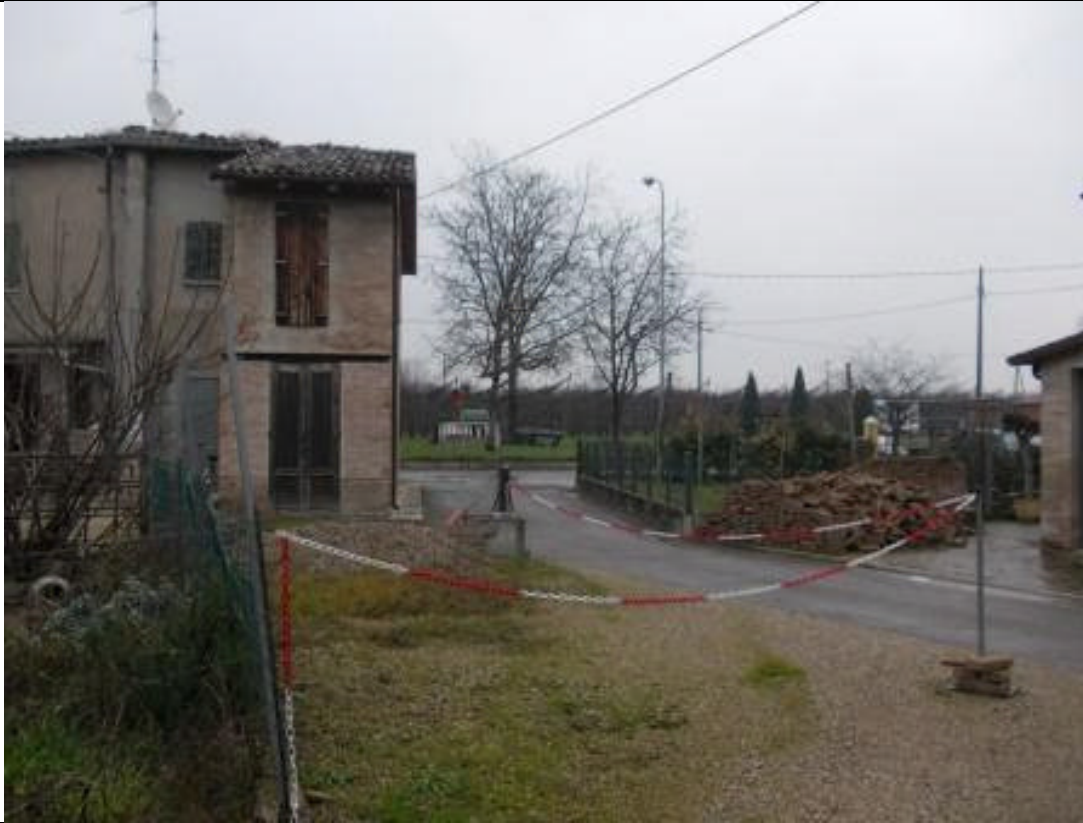
CAV CA 2 (1)

Copertura della tettoia danneggiata.
