# MIR\_CA\_17

**SCHEDA PER LA RILEVAZIONE DELLA PRESENZA DI  
AMIANTO TRA LE MACERIE**

MIR\_CA\_17

MIRANDOLA

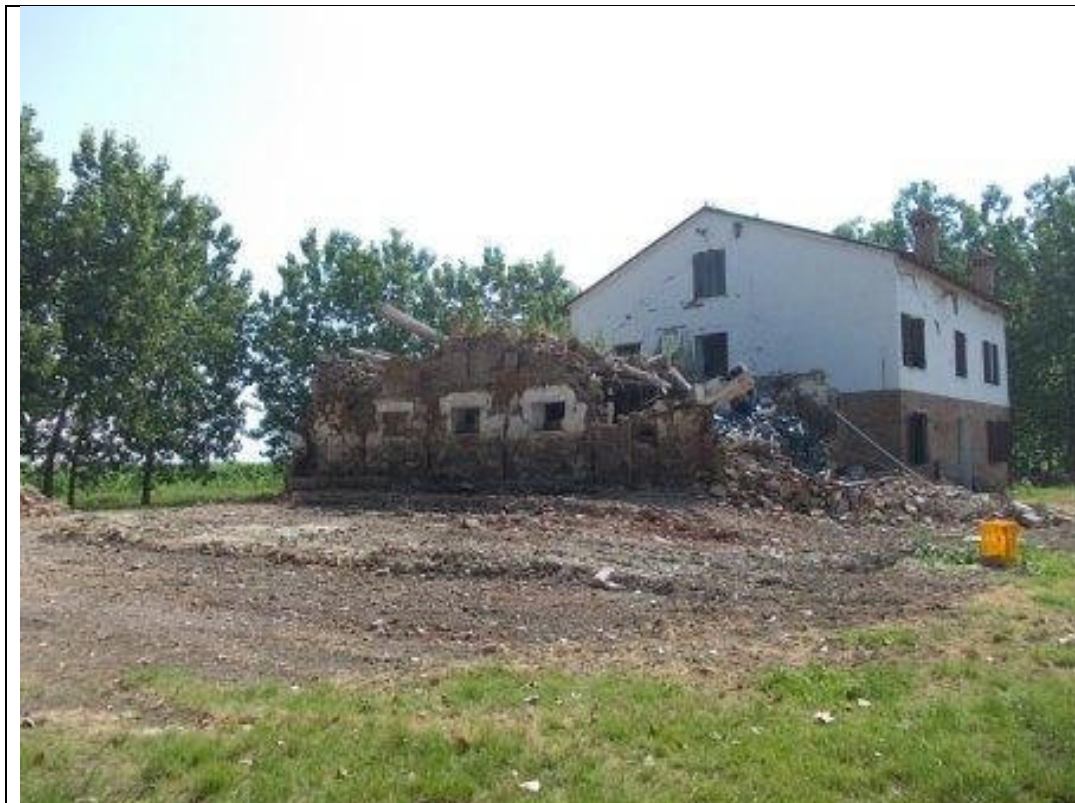
MIR CA 17 (1)

Nell'area vi sono circa 60 mq di lastre ed un mucchio di macerie di circa 100 mc contaminato.  
Pratica MUDE in corso.
