# MIR\_CA\_29

**SCHEDA PER LA RILEVAZIONE DELLA PRESENZA DI  
AMIANTO TRA LE MACERIE**

MIR\_CA\_29

MIRANDOLA

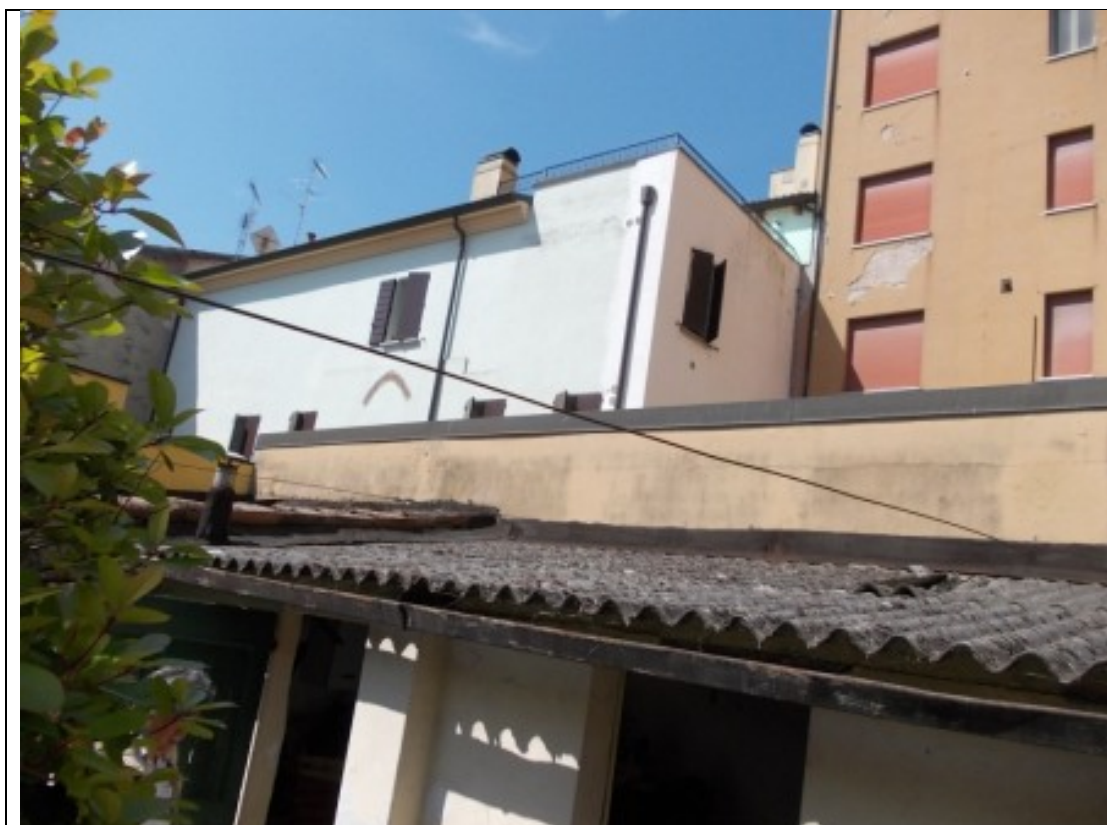
MIR CA 29 (1)

La tettoia danneggiata si trova nel cortile interno sul retro della casa. Non si può entrare con nessun mezzo.
