**SCHEDA PER LA RILEVAZIONE DELLA PRESENZA DI
AMIANTO TRA LE MACERIE**

MIR_CA_10

MIRANDOLA

Troncone Marco

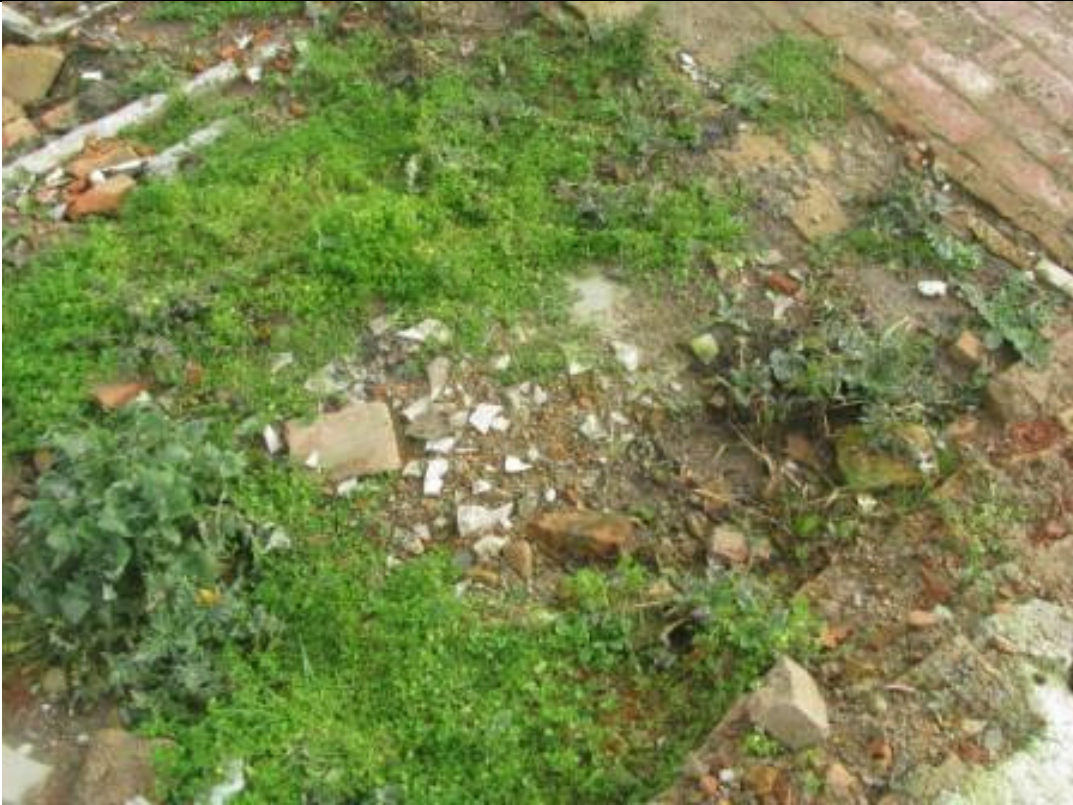
MIR CA 10 001

Trattasi di piccoli frammenti di lastre ondulate in e/c.a. sparsi su un'area di circa 3 mq.
Si precisa che sull'area in oggetto era già stata effettuata una regolare bonifica da parte di ditta specializzata. Allegato il Piano di lavoro.
Al sopralluogo presente anche AUSL di Mirandola - Operatore: Piazzola Anna e Mantovani Gino.
