**SCHEDA PER LA RILEVAZIONE DELLA PRESENZA DI
AMIANTO TRA LE MACERIE**

MIR_CA_12

MIRANDOLA

Geom. Troncone Comune di Mirandola

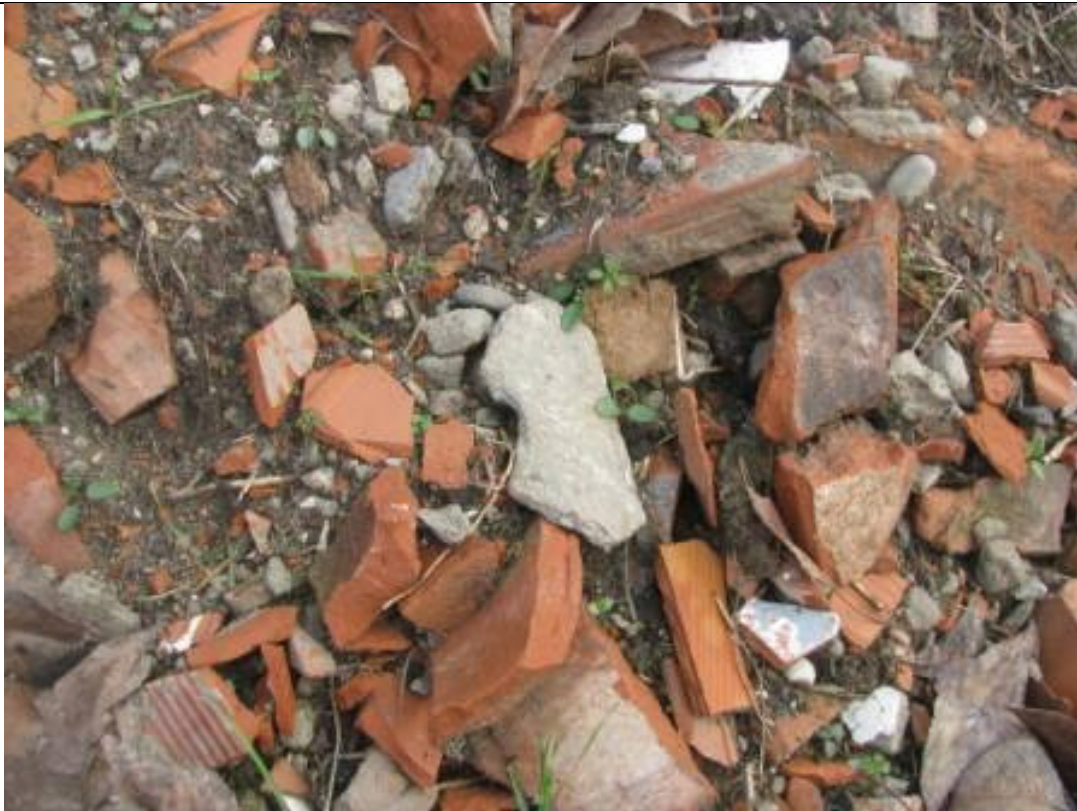
MIR CA 12 001

Tipologia	Volume (m3)	Superficie (m2)
C.Cumulo macerie frammiste ad amianto	25	0

Siccome l'amianto è frammisto alla macerie dovrà essere avviato a smaltimento tutto il cumulo.
Al sopralluogo presente anche AUSL di Mirandola - Operatore: Piazzola Anna
