**SCHEDA PER LA RILEVAZIONE DELLA PRESENZA DI
AMIANTO TRA LE MACERIE**

SFP_CA_04

SAN FELICE SUL PANARO

Bocchi Manuela

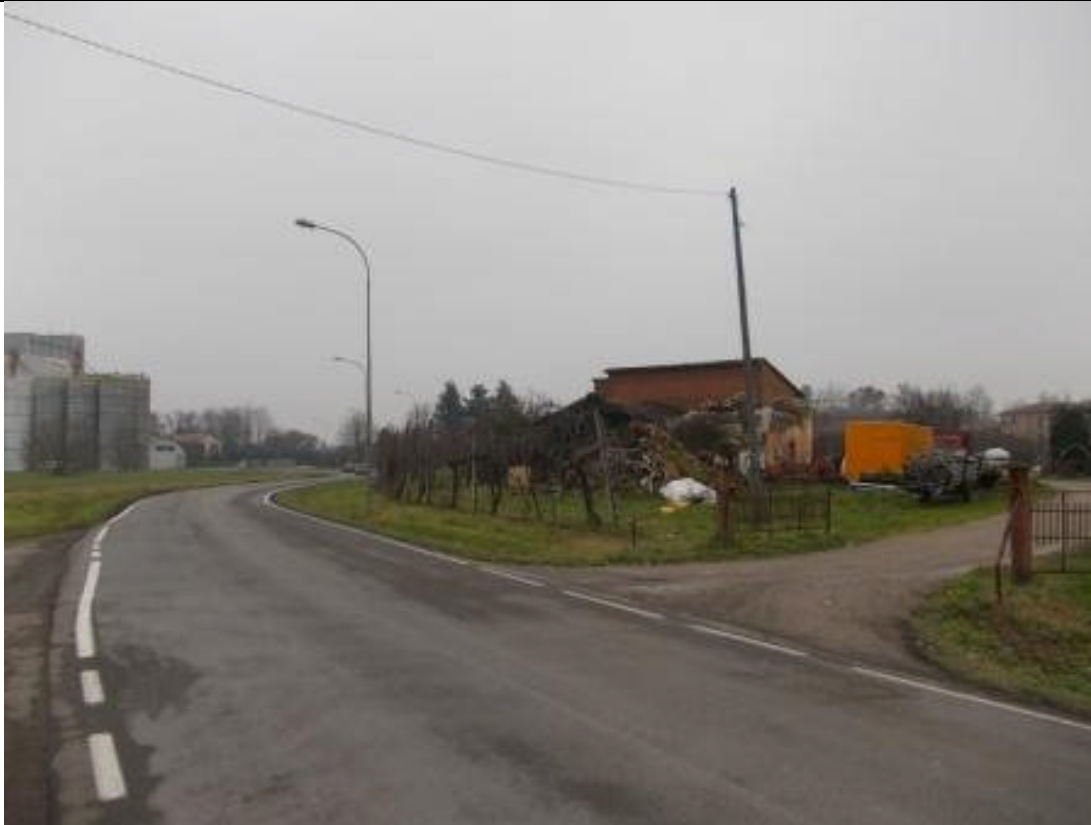
SFP CA 4 (1)

L'edificio è parzialmente crollato, si trovano frammenti di lastre in mezzo alle macerie e lastre quasi integre sopra alla porzione non crollata.
Si allega piano rimozione amianto per la parte non frammista.
