**SCHEDA PER LA RILEVAZIONE DELLA PRESENZA DI
AMIANTO TRA LE MACERIE**

MIR_CA_09

MIRANDOLA

Pretto Silvano

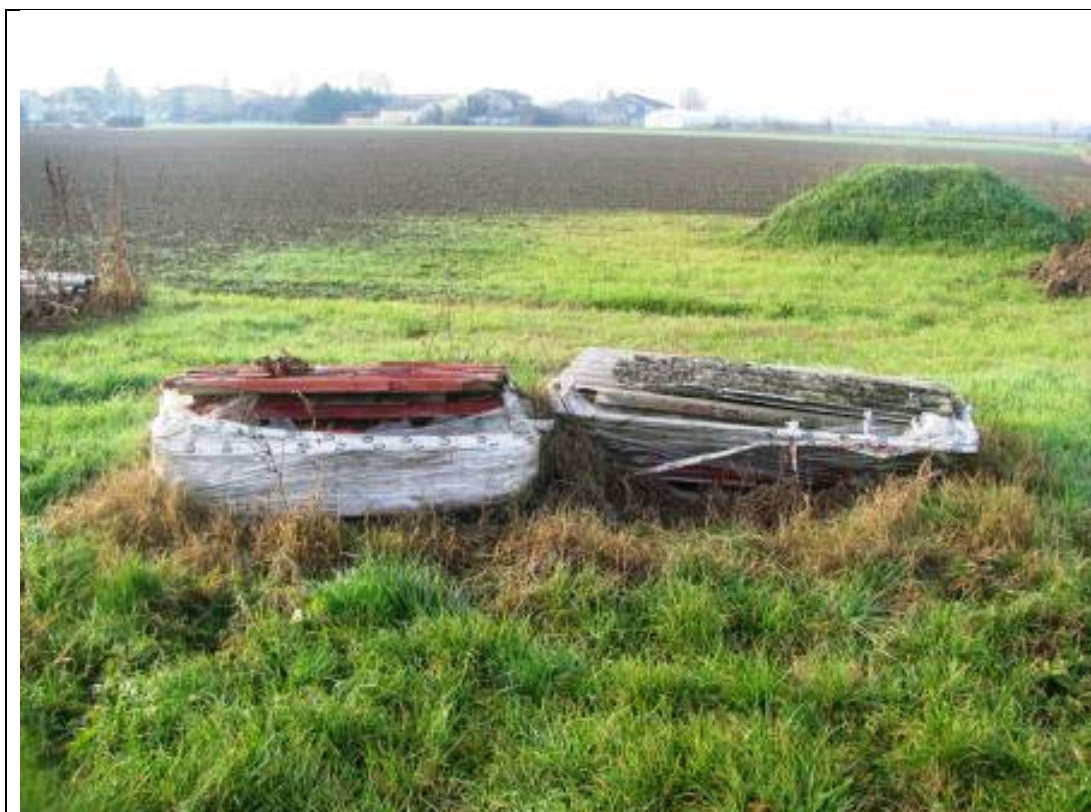
MIR CA 9 001

Sono stati rinvenuti piccoli frammenti di lastre ondulate in e/c.a. nell'area a prato circostante le lastre accatastate. Si prescrive in fase di recupero che venga accuratamente ispezionata e pulita detta area.
Le lastre sono accatastate in due punti diversi l'uno poco distante dall'altro (totale 3 cumuli)
Al sopralluogo presente anche AUSL di Mirandola - Operatore: Piazzola Anna e Mantovani Gino.
