# CEN\_CA\_02

**SCHEDA PER LA RILEVAZIONE DELLA PRESENZA DI  
AMIANTO TRA LE MACERIE**

30/07/2014

Azienda Agricola Balboni Maurizio

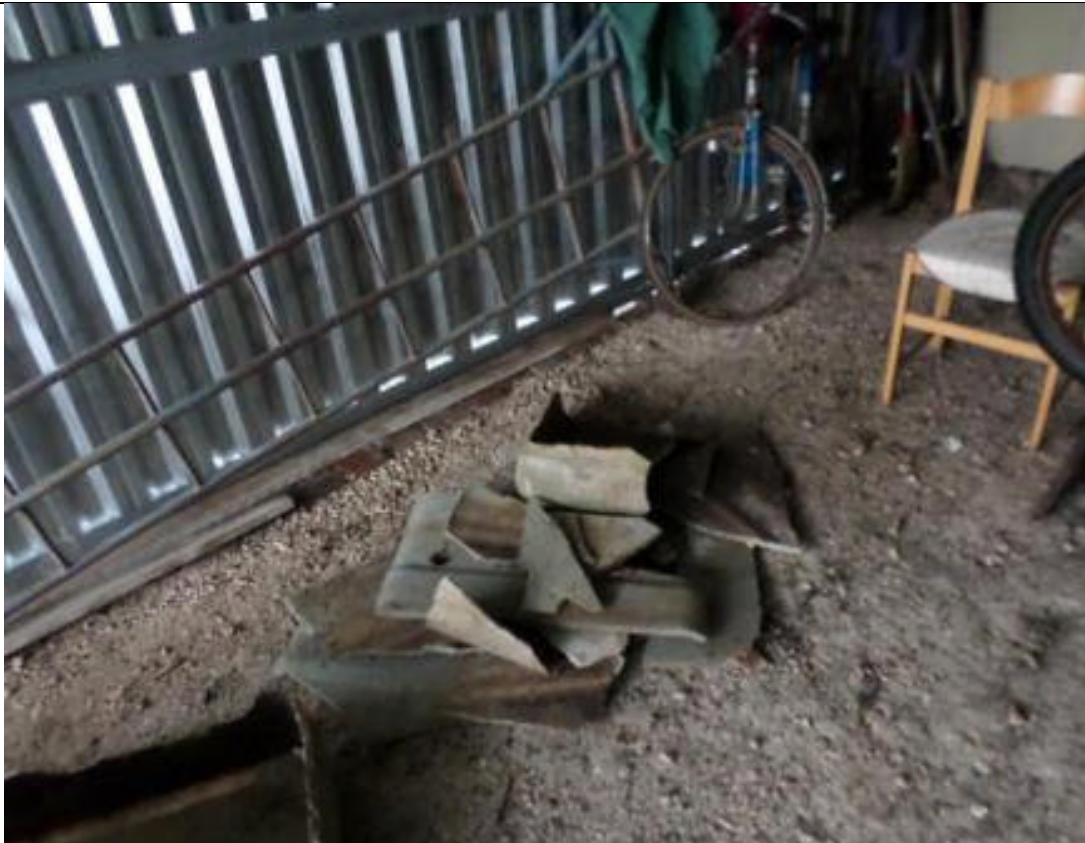
SAM\_0426.JPG

Tipologia	N°	Descrizione
Cisterna per acqua	1	rotta

I pezzi delle vasche danneggiate verranno collocati in prossimità dell'area cortiliva vicino alla strada d'accesso
