**SCHEDA PER LA RILEVAZIONE DELLA PRESENZA DI
AMIANTO TRA LE MACERIE**

MIRA_CA_02

MIRABELLO

Rimondi e Cardì Snc

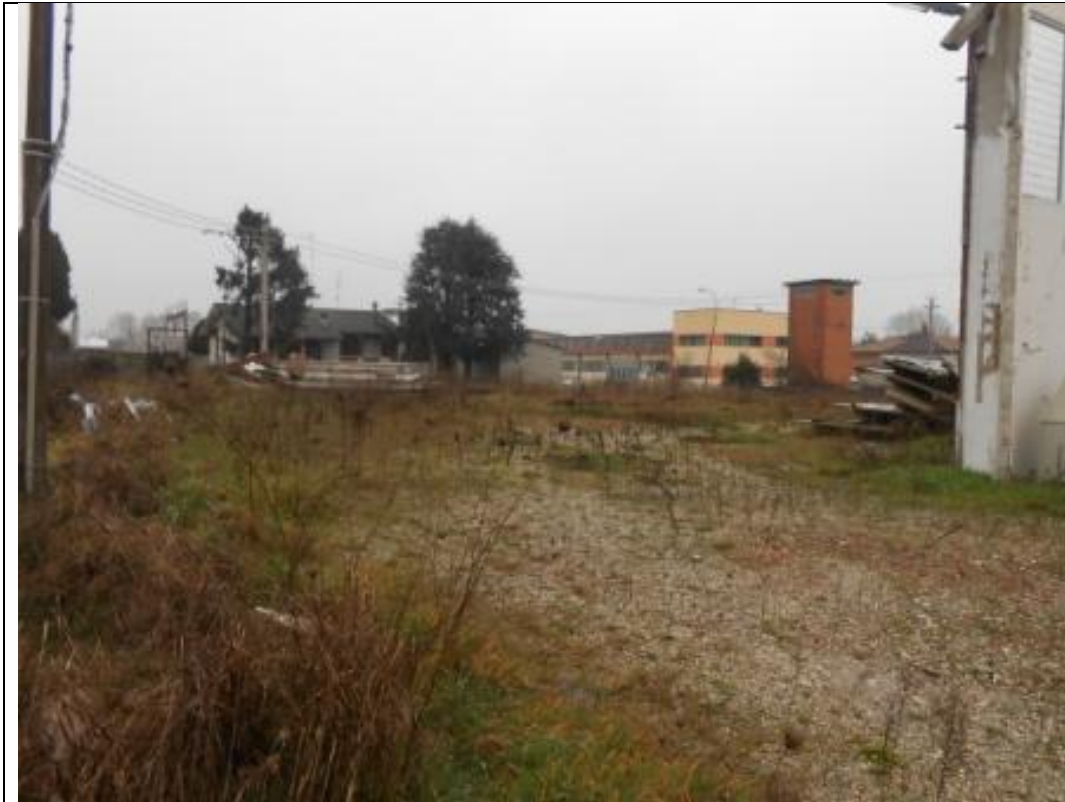
DSCN1127.jpg

Tipologia	Volume (m3)	Superficie (m2)
D.Copertura danneggiata	0	600

Presenza di strutture con copertura in e/ca danneggiata:
