**SCHEDA PER LA RILEVAZIONE DELLA PRESENZA DI
AMIANTO TRA LE MACERIE**

MIR_CA_25

06/06/2014

MIRANDOLA

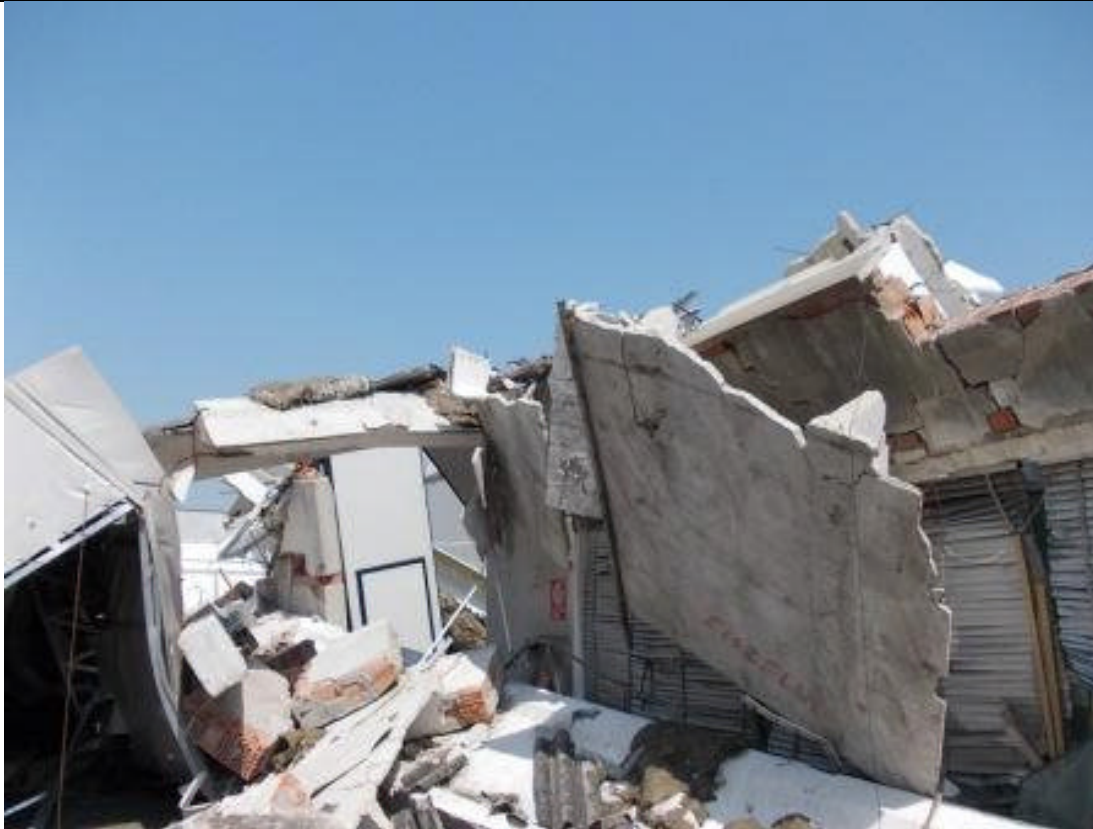
MIR CA 25 (1)

Capannone crollato, tetto in amianto crollato all'interno, in mezzo alle macerie, pareti molto pericolanti, operare solo dopo messa in sicurezza o demolizione.
