**SCHEDA PER LA RILEVAZIONE DELLA PRESENZA DI
AMIANTO TRA LE MACERIE**

FIN_CA_06

FINALE EMILIA

Ex Bellentani

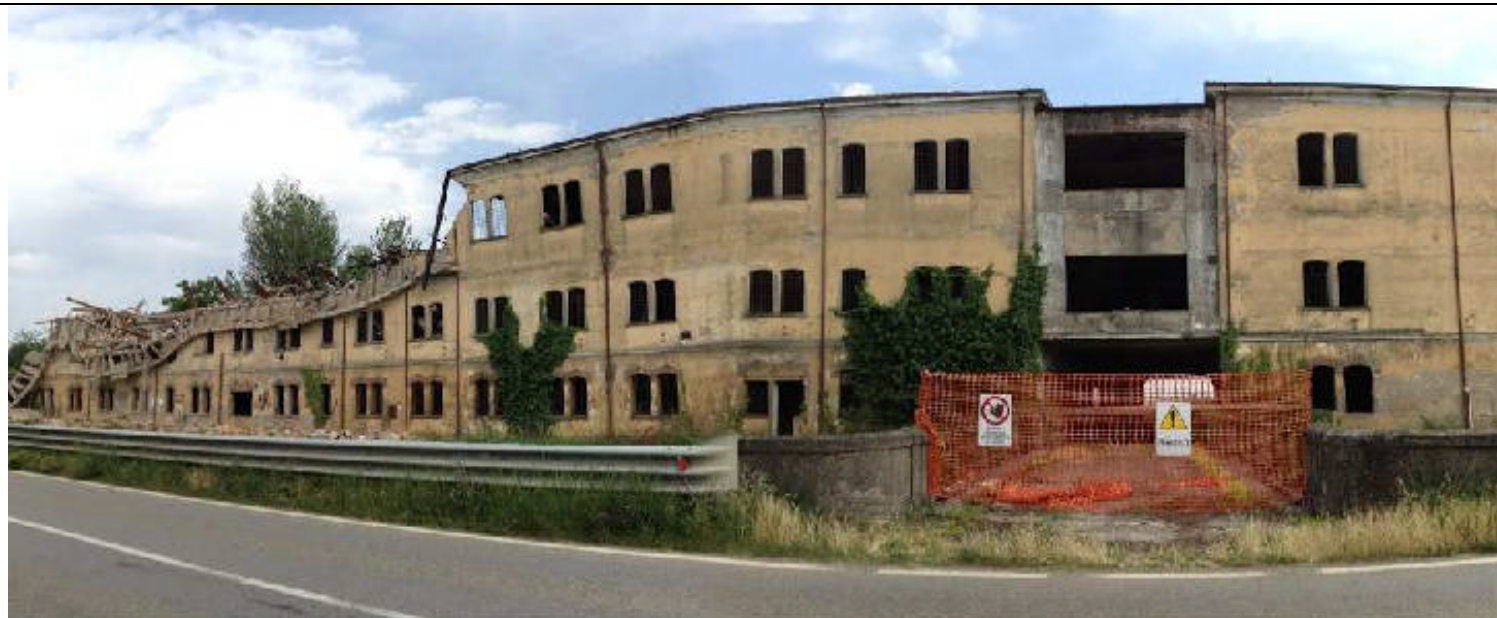
FIN CA 06-foto 1.pdf

Tipologia	Volume (m3)	Superficie (m2)
C.Cumulo macerie frammiste ad amianto	200	0
D.Copertura danneggiata	0	2000

Si sono presenti strutture pericolanti

Si è necessaria la piattaforma per la copertura in quota (altezza massima 10 m)

Presenza di strutture con copertura in e/ca danneggiata:

Si
