# CAV\_CA\_08

**SCHEDA PER LA RILEVAZIONE DELLA PRESENZA DI  
AMIANTO TRA LE MACERIE**

CAV\_CA\_08

CAVEZZO

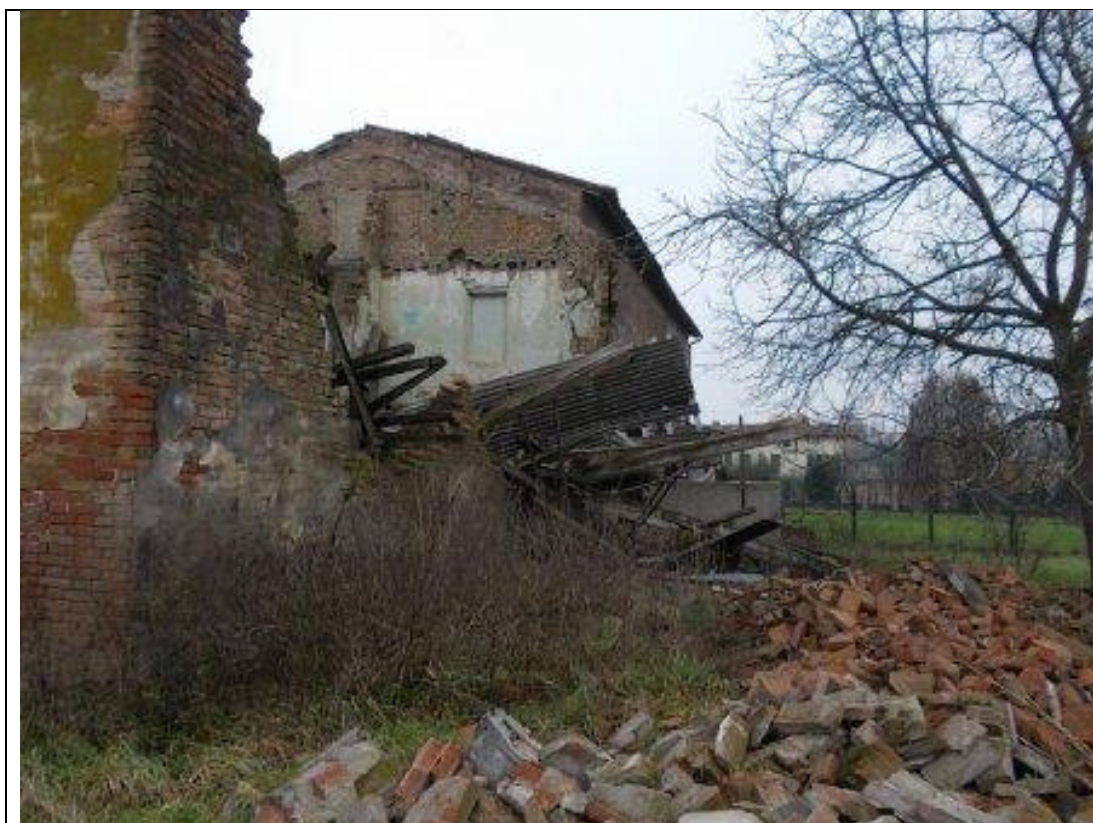
CAV CA 8 (1)

Una parte di copertura è crollata ma è rimasta intatta, una parte è sparsa in mezzo alle macerie. L'edificio è pericolante
